Autor: Carsten Giepen, Augenoptikermeister,
Kloss Optik GmbH, Großbottwar

Kontaktlinsenversorgung nach Augenverletzung

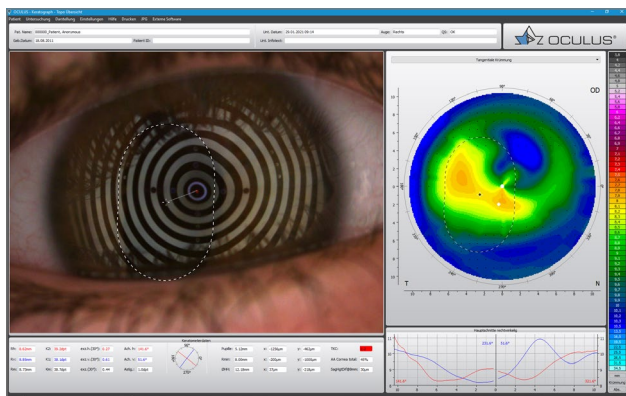
Die für die Kontaktlinsenanpassung notwendige Topographieaufnahme (Abb. 1) wurde mit dem Keratograph 5M der Firma OCULUS durchgeführt. Die durch die Verletzung entstandenen Unregelmäßigkeiten werden in der Farbkarte und in der schematischen Darstellung der cornealen Hauptschnitte sichtbar.

Abb. 1: Topographieaufnahme mit dem OCULUS Keratograph 5M

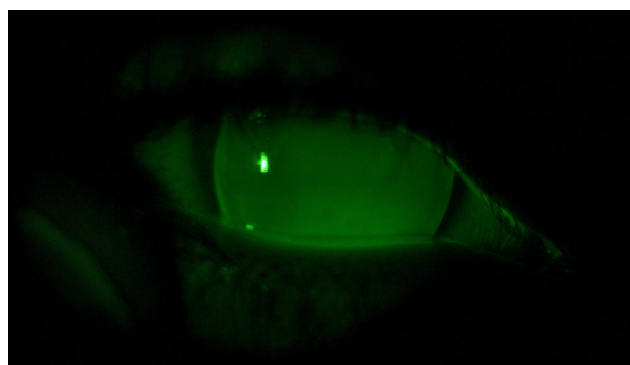
Abb. 4: Versorgung des linken Auges mit einer Keratokonuslinse

Das Fluobild (Abb. 4) zeigt eine gleichmäßige Unterspülung der Linse. Besonderer Augenmerk lag hierbei auf einer guten Unterspülung an den Nähten.

Als finale optische Versorgung wurde die Keratokonuslinse Rose K mit einer Basiskurve von 9,0 und einem Durchmesser von 10,2 mm mit der Stärke +2,0 dpt ausgewählt.

Für die Gestaltung des Randbereichs wurde ein Edge Lift Faktor von 2 ausgewählt, um eine möglichst gute Unterspülung der Kontaktlinse sowie komfortables Sitzverhalten zu gewährleisten.
